UNIVERSIDADE DE PASSO FUNDO

PROGRAMA DE PÓS-GRADUAÇÃO
EM ENGENHARIA CIVIL E AMBIENTAL

Dissertação de Mestrado

TERMOGRAFIA INFRAVERMELHA PARA AVALIAÇÃO DE
DANOS EM OBRAS DE ARTE ESPECIAIS DE CONCRETO
ARMADO

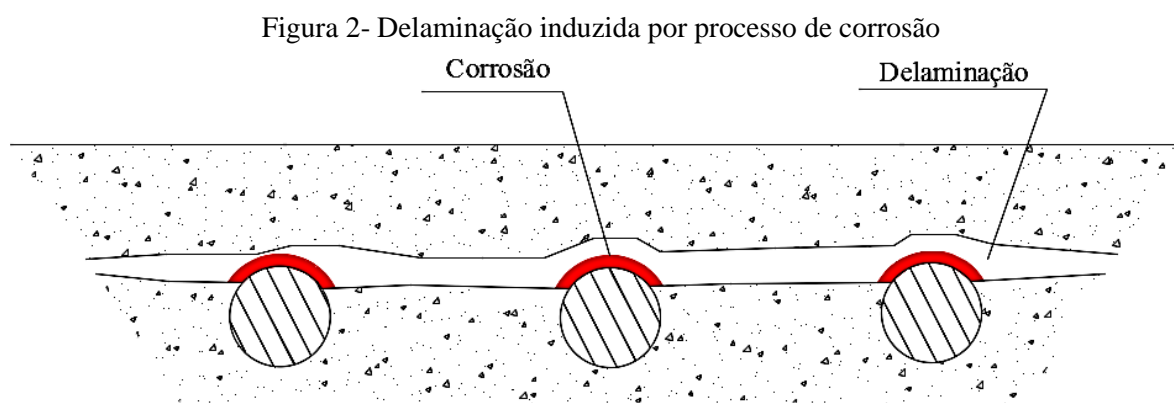
Dentre as inúmeras manifestações patológicas existentes em estruturas de concreto armado, a delaminação é um dos defeitos mais críticos e difíceis de inspecionar. Com o fenômeno de corrosão, os óxidos e hidróxidos passam a ocupar um volume maior que o aço original ocupava, ocorrendo um aumento de tensões no interior do concreto que tende à expansão. Com isso, ocorre a delaminação do concreto, que consiste na ruptura (ou destacamento) da ligação entre o reforço de aço e o concreto, criando vazios abaixo da superfície do concreto (LOTTERMANN, 2013), conforme visto na Figura 2.

Delaminações normalmente ocorrem em áreas próximas à superfície, acima das camadas de armadura. Como se trata de um dano com padrão aleatório e irregular, configura uma das manifestações patológicas mais complicadas em estruturas de concreto armado. Sua ocorrência não depende somente de questões ambientais, ao passo que varia de acordo com a espessura do cobrimento de concreto da estrutura, diâmetro e espaçamento das armaduras. Quando não controlada, chega a superfície causando o deslocamento do concreto em lajes, vigas ou pilares em funcionamento (GHEITASI; HARRIS, 2015). Apesar de não causar o colapso da estrutura, prejudicam a funcionalidade, durabilidade e aparência da estrutura, além de oferecer perigo ao trânsito de veículos e pedestres, principalmente em viadutos e passarelas.

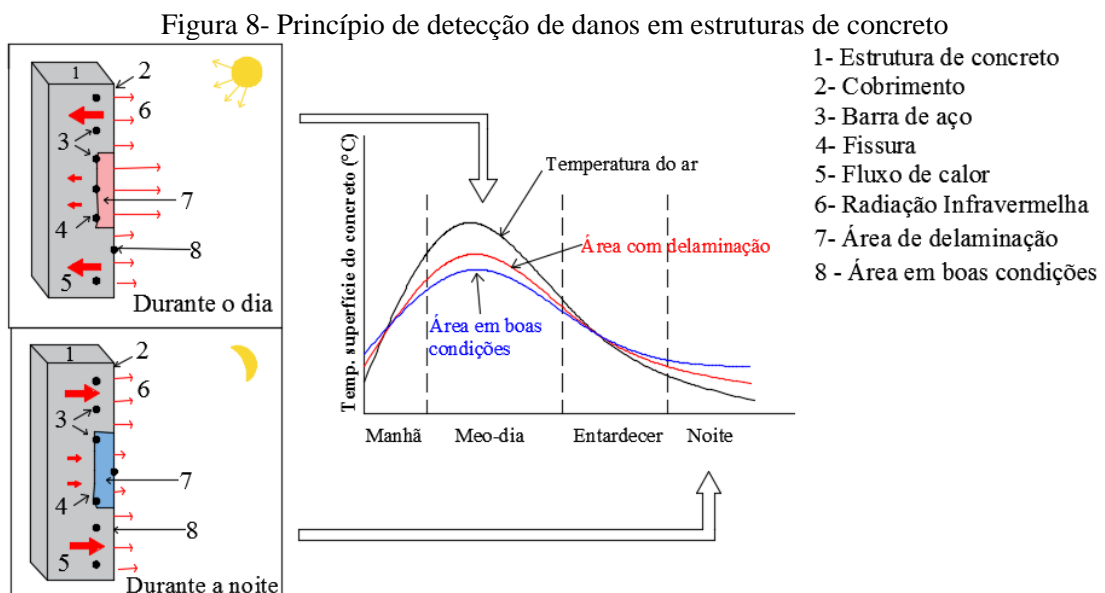
O princípio da inspeção de pontes de concreto armado por termografia infravermelha baseia-se nos processos de transferência de calor que ocorrem no elemento inspecionado que se modificam com a presença de danos como fissuras, vazios e delaminações (DABOUS, 2017). Devido a diferentes propriedades térmicas, uma porção de concreto saudável aquece-se de maneira distinta de uma porção de concreto danificada. Os danos, quando internos à estrutura, geralmente são preenchidos com ar ou água, que têm menor condutividade térmica que o concreto e interrompem o fluxo de calor (MALDAGE, 2001). Isso gera contraste térmico entre estas regiões, que pode ser registrado na superfície do elemento com o uso da câmera térmica, que indica a presença e a posição dos defeitos em seus termogramas. Conforme a temperatura aumenta durante o dia, ou diminui durante o período da noite, as áreas onde o concreto tem menor densidade ou onde os defeitos estão presentes aquecem-se (durante o dia) e resfriam-se (durante a noite) com maior intensidade do que o concreto, conforme visto na Figura 8.

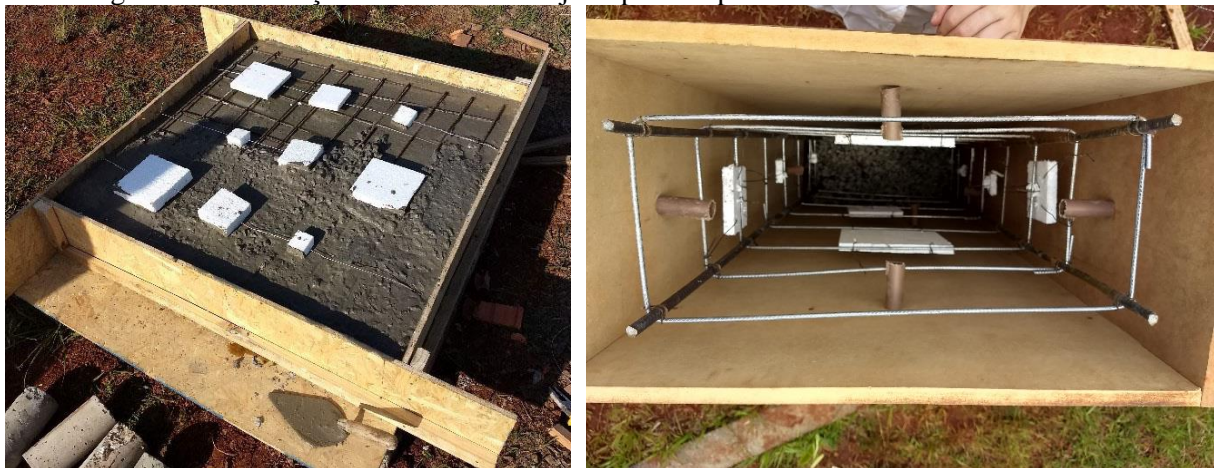
Figura 23- Construção de amostras de lajes e pilar de ponte -Posicionamento dos defeitos

A fase de execução é ilustrada na Figura 23. A Figura 24 ilustra os elementos já curados.

Destaca-se que o processo experimental buscou sempre utilizar materiais e equipamentos de baixo custo. Dessa forma, para posicionar os isopores em suas respectivas profundidades e garantir seus cobrimentos foram utilizados fios de arame presos ora nas armaduras, ora nas formas. Para garantir o espaçamento das armaduras nas lajes foram utilizados ganchos na lateral da forma e, nos pilares, tubos PVC com 5 centímetros de comprimento em forma de espaçadores.

Durante a execução das amostras os danos subsuperficiais simulados movimentaram-se devido à densidade e ao processo de lançamento do concreto, modificando suas profundidades planejadas. Com isso, após ao término do horizonte de medições termográficas, foram realizados ensaios destrutivos complementares para verificar a exata localização dos danos simulados, conforme descrito no item 4.1.

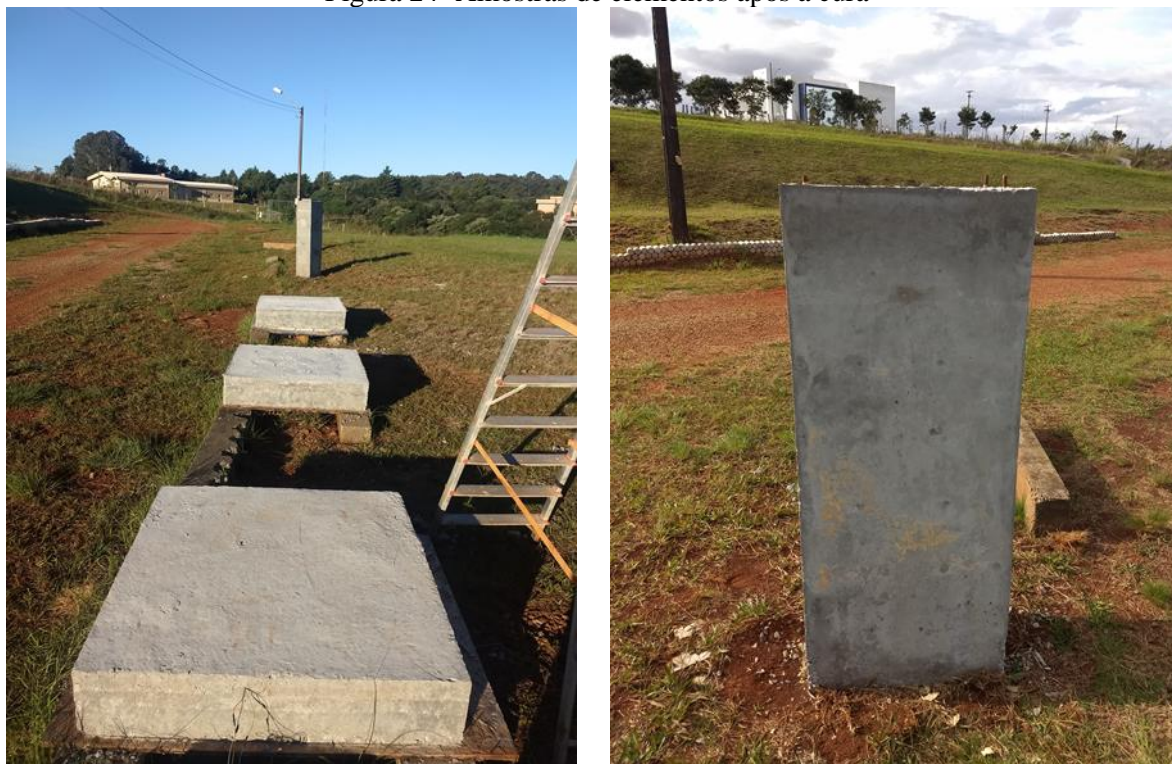
Figura 24- Amostras de elementos após a cura

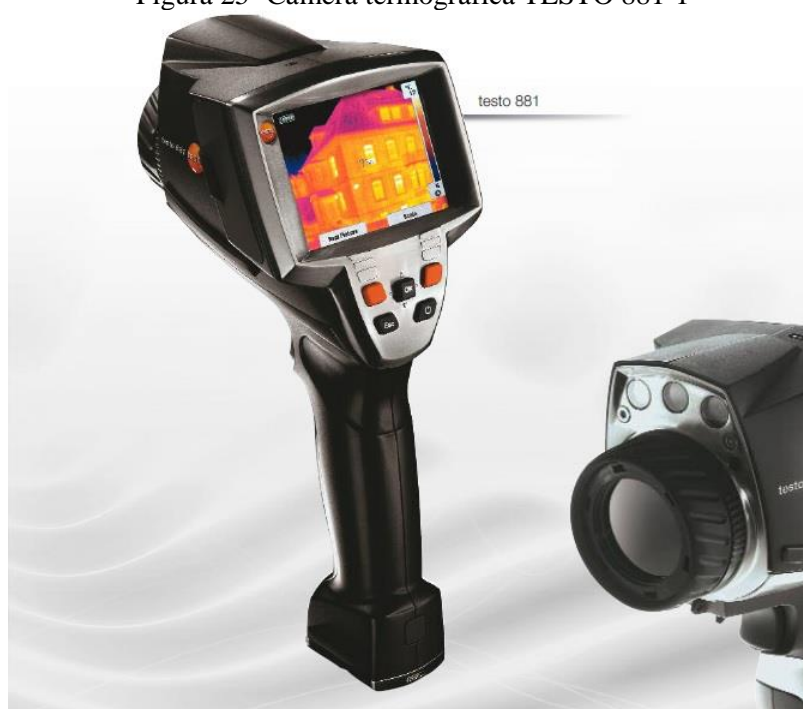
Figura 25- Câmera termográfica TESTO 881-1

um sensor que reconhece a radiação infravermelha emitida pela superfície dos objetos, fornecendo mapas de temperatura, chamados termogramas (DABOUS et al., 2017). Embora a termografia infravermelha configure um teste não destrutivo com suposições simples de execução, o uso de câmeras com alta precisão e sensibilidade, combinadas com calibração precisa, reduz a possibilidade de erros de medição. Um equipamento de termografia infravermelha de última geração foi aplicado neste estudo para coleta do conjunto de dados. A câmera térmica TESTO 881-1 possui detector FPA de 160 x 120 pixels, sensibilidade térmica de 50 mK (0,05 °C) a 30 °C, foco manual, faixa espectral de 8 a 14 µm e uma taxa de atualização de 8 a 15 Hz, com detector infravermelho térmico de tipo bolômetro. A câmera fornece duas imagens a cada tomada de foto: uma normal e outra termográfica e também pode ter dois pontos de medida de temperatura por foto: o mais quente e o mais frio, dentro da área abordada pelo termovisor. A emissividade, a temperatura refletida e a temperatura ambiente devem ser configuradas manualmente.

As demais características da câmera estão disponíveis no Apêndice 1 e também no site da marca (TESTO, 2018). A câmera possui recursos que a configuram como uma boa ferramenta para o propósito desta pesquisa.

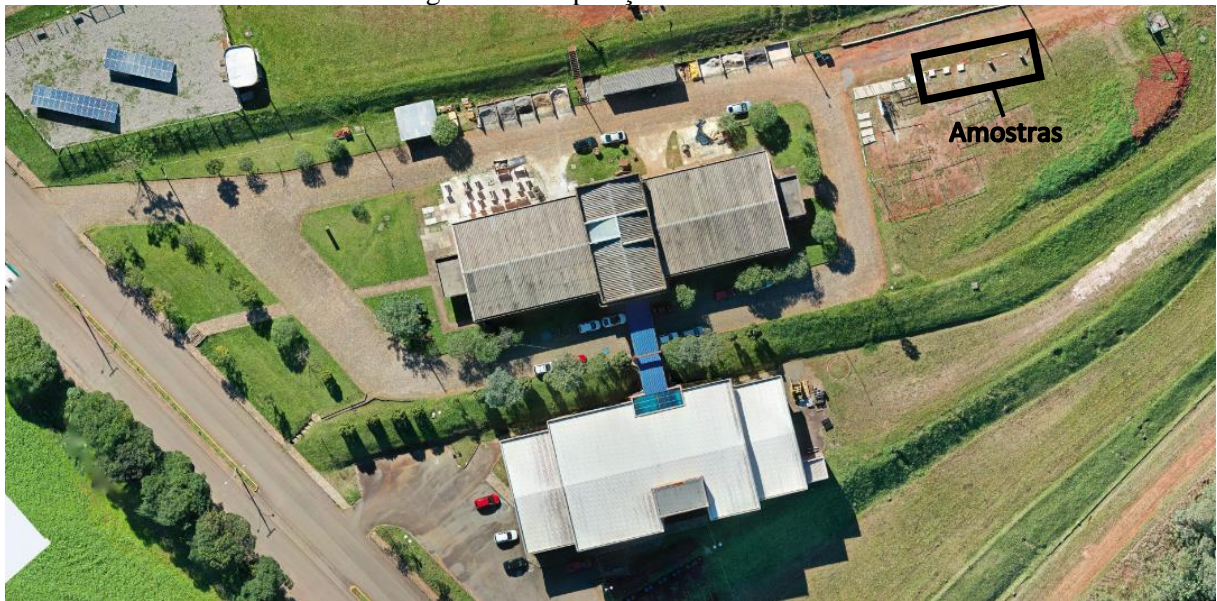
Figura 28- Disposição das amostras

As amostras foram construídas no Laboratório de Materiais de Construção do Centro Tecnológico de Engenharia Civil da Universidade de Passo Fundo (CETEC-UPF). A Figura 28 mostra o local de construção das amostras e a Figura 29 mostra a trajetória solar no local em fevereiro, um dos meses analisados no estudo.

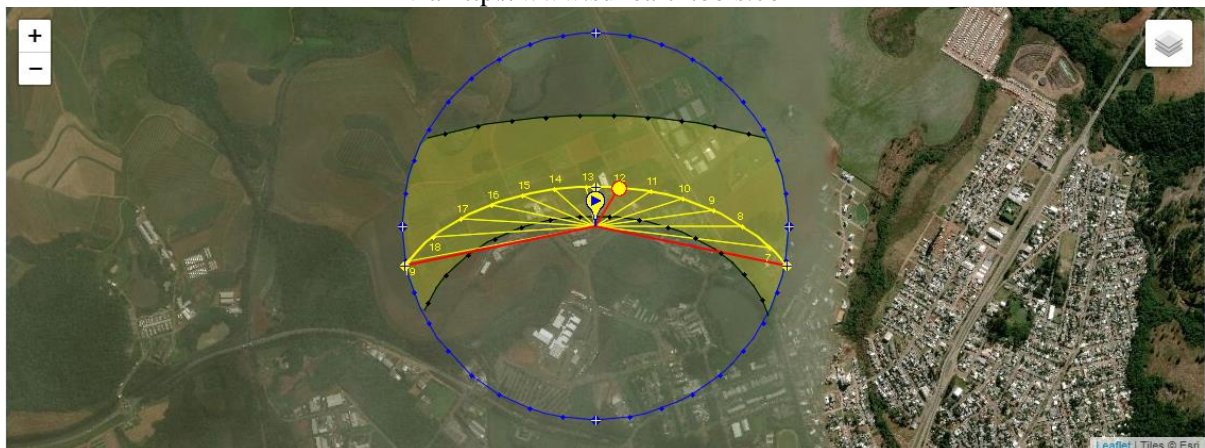
Figura 29- Trajetória solar no local de ensaio das amostras - 23 de Fevereiro de 2019, imagem obtida via <http://www.sunearthtools.com>

Para realização da pesquisa, o levantamento de dados principais foi feito com o uso de termografia passiva, onde a única fonte de aquecimento é a energia solar. Com isso, a execução das amostras foi feita em local do Campus da UPF onde há radiação solar direta durante todos os horários do dia e os meses analisados, garantindo que as amostras possam representar o aquecimento solar natural a que o elemento é submetido. A sequência de figuras vista no Quadro 5 mostra o atendimento desta premissa.

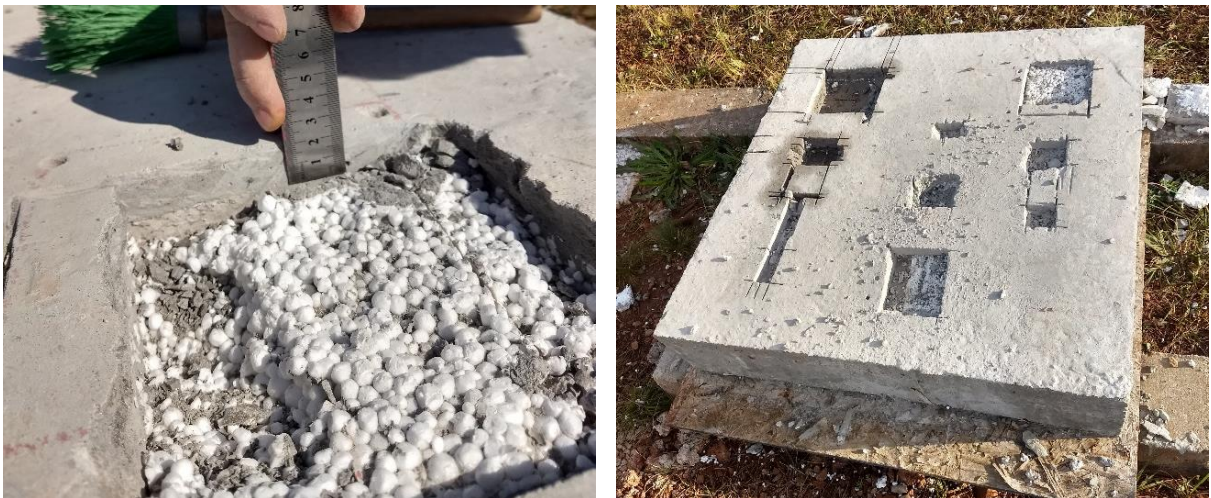
Figura 35- Ensaio de verificação de profundidade dos danos usando serra manual com disco de concreto

Nas demais amostras de lajes e pilares utilizou-se uma serra copo para investigar a profundidade exata de cada dano, de modo a obter dados para realizar a análise estatística com precisão. A Figura 36 mostra o processo de extração utilizando a serra copo e a Figura 37 mostra as profundidades levantadas (para cada dano).
