**AVALIAÇÃO DA RESISTÊNCIA À  
FRATURA DE DENTES RESTAURADOS  
COM NOVAS ALTERNATIVAS DE  
RETENTORES INTRARRADICULARES**

Dissertação apresentada ao Programa de Pós-graduação em Odontologia da Faculdade de Odontologia da UPF, para obtenção do título de Mestre em Odontologia – Área de Concentração em Clínica Odontológica, sob orientação da profa. Dra. Ana Paula Farina.

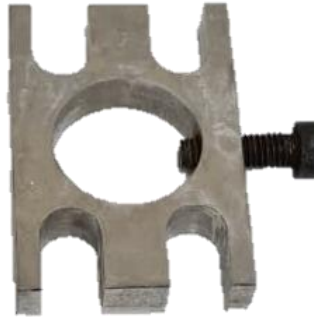
Para a realização do envelhecimento, foi desenvolvido um dispositivo em aço inox para o devido posicionamento das amostras e para padronizar a inclinação de 45°, assim a carga ocorreu exatamente no cingulo das coroas (ZOGHEIB *et al.*, 2008) (Figura 6).

**Figura 6.** Dispositivo confeccionado em aço inox

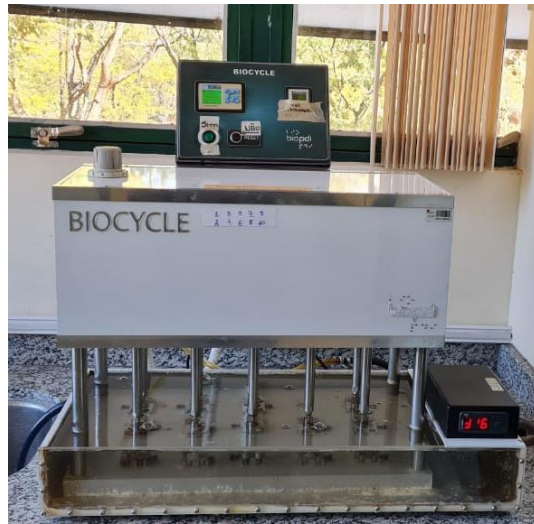
Todos os espécimes foram expostos a 1.000.000 ciclos mecânicos em uma máquina de ciclagem pneumática (Biopid, Biocycle, São Carlos, São Paulo, Brasil). A padronização de uma frequência de 2Hz, com uma força de 50N, imersos em água destilada a temperatura de 37°C (PEREIRA *et al.*, 2014; FACENDA *et al.*, 2019; PINTO *et al.*, 2019) (Figura 7).

**Figura 7.** Máquina de ciclagem pneumática Biopid

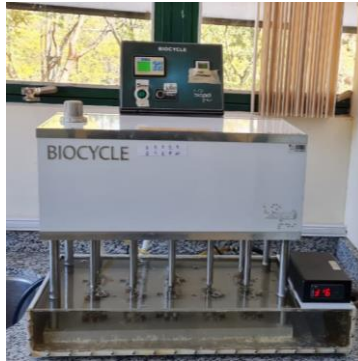
All specimens were exposed to 1,000,000 mechanical cycles in a pneumatic cycling machine (Biopid, Biocycle, São Carlos, São Paulo, Brazil). The standardization of a frequency of 2Hz, with a force of 50N, immersed in water distills at a temperature of 37°C [14-16] (Figure 5).

**Figure 5.** Biopid pneumatic cycling machine

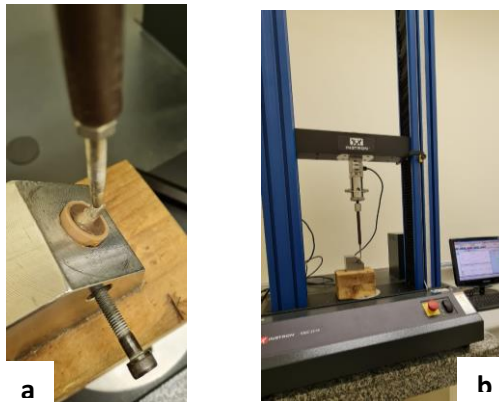
Afterwards, the specimens were submitted to the Fracture Strength test in a universal testing machine (Instron 23-10, series 2310P-0008, São José dos Pinhais, PR, Brazil). The position of the samples was standardized with the aid of a device at the base of the device, and the load applied at an angle of  $135^\circ$  in relation to the axis of the length of the roots [17, 18]. The oblique compression load was applied to the prepared region in the center of the metallic crown, 3mm from the edge of the incisor, using a cylindrical-shaped device with a round tip (2.7 mm in diameter). The force applied at a speed of 1 mm/min until fracture occurs. The maximum breaking load obtained in Newton (N) (Figure 6).

**Figure 6.** Fracture resistance test on an Instron universal testing machine. a) positioning the sample in the device and

positioning the piston in the center of the crown; b) Machine used in the test.
